НИКОЛЬСКАЯ ЦЕРКОВЬ В ДЕРЕВНЕ УНЕЖМА: ИСТОРИЯ И АРХИТЕКТУРА*

**ТОДОРОВА
ЗИНАИДА
АРИАНОВНА**

Статья посвящена малоизвестному памятнику деревянного зодчества – Никольской церкви 1824 года в деревне Унежма Онежского района Архангельской области. Объект крайне труднодоступен и находится в уникальном природном окружении. Церковь необычна по своей архитектуре и, вместе с тем, мало изучена с точки зрения строительной истории, архитектурно-художественных особенностей и взаимосвязей с региональными традициями. Церковь рассматривается в комплексе с колокольней 1792 года как архитектурный ансамбль, просуществовавший более четырехсот лет. Работа основана на исторических архивных источниках и материалах натурного обследования объекта. Выявлена строительная история Никольской церкви, определена строительная периодизация. Облик здания на каждом строительном этапе обоснован и представлен в графических реконструкциях. Проведено сравнение объекта с аналогами Онежского Поморья и выявлены характерные особенности его архитектуры. Объект изучен и в конструктивном аспекте. На основании сопоставления с аналогичными конструкциями и анализа их исторических изменений сделаны выводы о первоначальном завершен

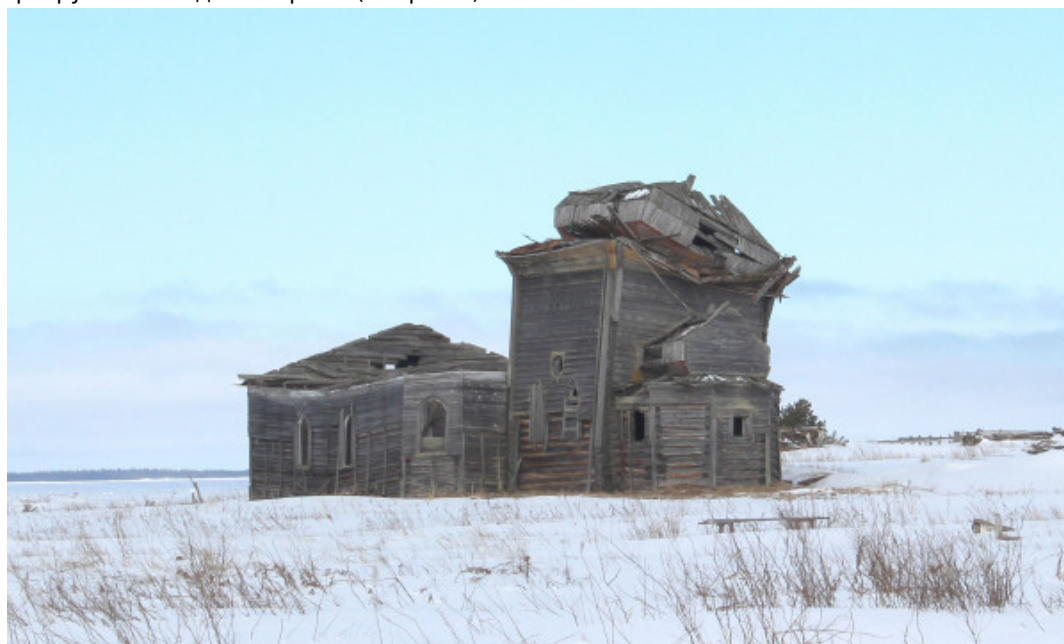
Ансамбль, когда-то состоящий из церкви Николая Чудотворца, колокольни, ограды и, предположительно, крестов под навесами, до нашего времени не сохранился. От него осталось только сильно разрушенное здание храма (см. рис.1).

Рис. 1. Церковь Николая Чудотворца в д. Унежма. Фотография Воеводина И. В. 2020 г.

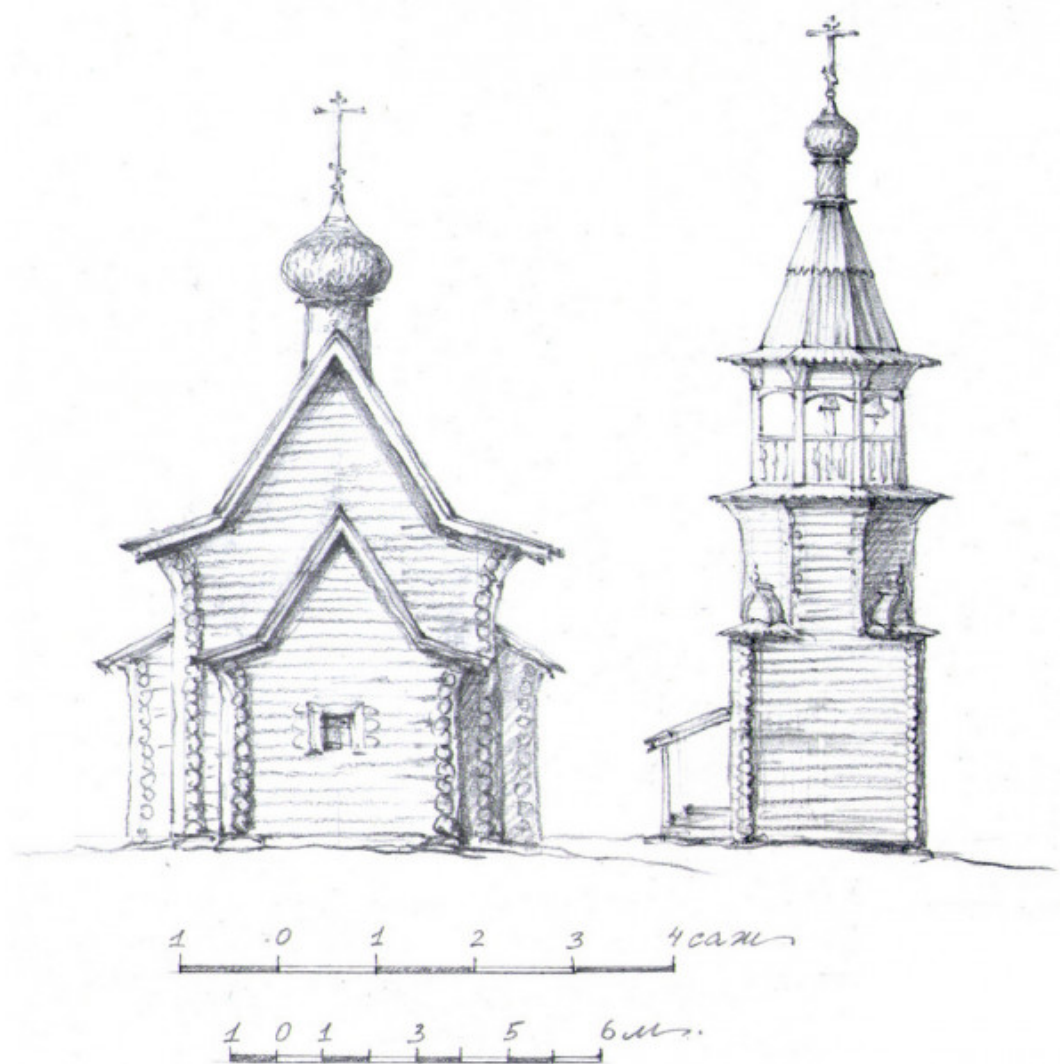
в «Описи церковного имущества» 1808 года: «Церковь Николая Чудотворца деревянная вышины до кровли 3 сажень в длину по фундаменту 3 сажень на ней одна Глава обита чушуйей. Крест восьмиконечной деревянной. Олтарь при оной Церкви четырехугольной также и паперть. У паперти одни двери простой работы... В паперти одно окно окончина стеклянная. В Трапезу двери простой работы... В Трапезе три окна в оных окончины стеклячатые. В Церковь двери простой работы... В Церкви три окна в них окончины стеклянные... Во олтаре два окна небольших... Царские врата на них написаны Благовещение и четыре Евангелиста»^[v]. В этом же документе есть описание и колокольни построенной в 1792 году: «При оной Церкви колокольня шатровая вышины пять сажень на ней четыре колокола»^[vi]. Из этого описания видно, что церквушка была совсем небольшой. Основным объемом представлял собой куб со стороной 6,4 м, что в плане соответствует габаритам нынешней церкви. Кровля, скорее всего, была двускатной, так как характерный для памятников Онежского Поморья XVII века шатер просит более вытянутых в высоту пропорций главного сруба. Опираясь на то, что алтарь был четырехугольным, как в Никольских церквях Пурнемы и Малошуйки, можно предположить, что кровля имела небольшие полицы. Возможно Унежемский ансамбль XVII века был схожим с ансамблем Подужемья Кемского района, запечатленным Билибиным в 1904 году. По графической реконструкции на 1826 год видно, что даже небольшая новая Никольская церковь выглядит несколько крупно рядом с удивительно стройной и изящной колоколенкой, что также может указывать на более миниатюрную сгоревшую предшественницу (см. рис. 2).

Рис. 2. Реконструкции церковного ансамбля в Унежме на 1808 г.
Figure 2. Reconstructions of the Church Complex in Unezhma as of 1808

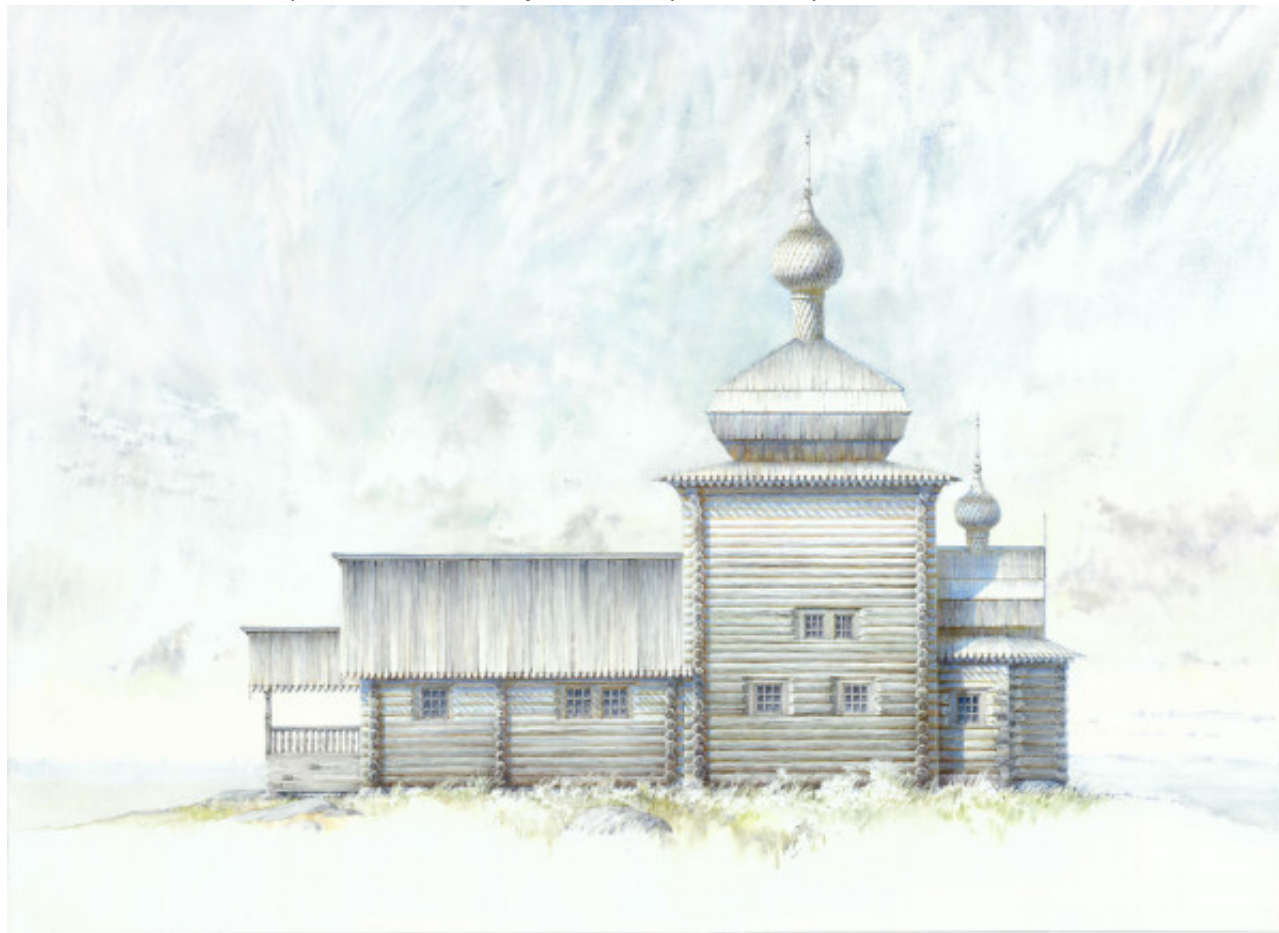
Реконструкция Никольской церкви на 1826 год создавалась по «Описи имущества и угодий Унежемского Николаевского прихода Онежского уезда Архангельской губернии» за 1829 год [xiii] и по сохранившимся следам на памятнике. В вышеуказанном документе подробно описаны основные черты церкви: «Церковь Никольская деревянная одноэтажная в высоту до крыши восемь сажень в ширину три сажени в длину от алтаря по фундаменту с трапезою девять сажень. На коей кумпал деревянной дощанной одна шея и глава обита чешуею. Крест осьмиконечной деревянной, алтарь оной церкви построен в три полукружия на нем одна шея и глава обита чешуею, крест осьмиконечной деревянной, кровля на церкви и алтаре деревянная; с южной страны для входу в паперть крыльцо деревянное, и над оным крышка на два ската; в паперть двери стварные... В папетри одно окно с южной стараны окончина стеклянная, в трапезе три окна с окончинами стеклянными, в церкви пять окон с окончинами стеклянными. Во святом олтаре два окна с южной стороны а другое с восточной». Церковь представляла собой нанизанные на одну ось простые объемы. Квадратный в плане основной сруб с кубоватым завершением, к нему в тех же габаритах пристроенный прямоугольный объем трапезной и паперти с двухскатной крышей. С востока прирублен более узкий пятигранный алтарь, перекрытый бочкой, и с запада одновсходное крыльцо так же с двухскатной крышей (см. рис. 3).

Рис. 3. Реконструкция церкви Николая Чудотворца в д. Унежма 1824–1826 гг. Южный фасад. Рис. Тодоровой З. А., по обмерам Бодэ А. Б., Воеводина И. В., Зининой О. А.

На реконструкции видна игра бревенчатых стен, где из-за небольшой высоты здания (от земли до полиц 8,5 м.) диаметр нижних, тех самых исполинских бревен резко уменьшается к повалу от 35 до 18

см. Возможно, эта пластика еще подчеркивалась более скромными бревнами трапезной-амбара. Небольшие, почти квадратные, окна реконструируются по затескам, а дверной проем – по сохранившимся вертикальным косякам. Отметка конька и уклон кровли трапезной хорошо читаются по следу на обшивке западной стены основного объема. Высота помещения этой части здания получается по построению и составляет всего 2,6 м. По описи окон в трапезной было три и одно на паперти. Предположив, что трапезная могла быть изначально амбаром, который выполнял роль молитвенного дома, два южных окна объединили. Такие сдвоенные окна характерны для типа построек, выявленных А. Б. Бодэ при исследовании церкви Тихвинской иконы Божией матери в Юдмозере – это часовни-трапезные [1]. Наличие печи в северо-западном углу у двери так же характерно для построек такого типа.

Рисунок ограды крылечка выполнен по аналогии ограждения рядом стоящей колокольни, а столб изображен по образцу столбов на крыльцах Ворзогорского ансамбля. В целом вырисовывается традиционный облик русского поморского деревянного храма. Особенностью является одна глава, а не многоглавие [7].

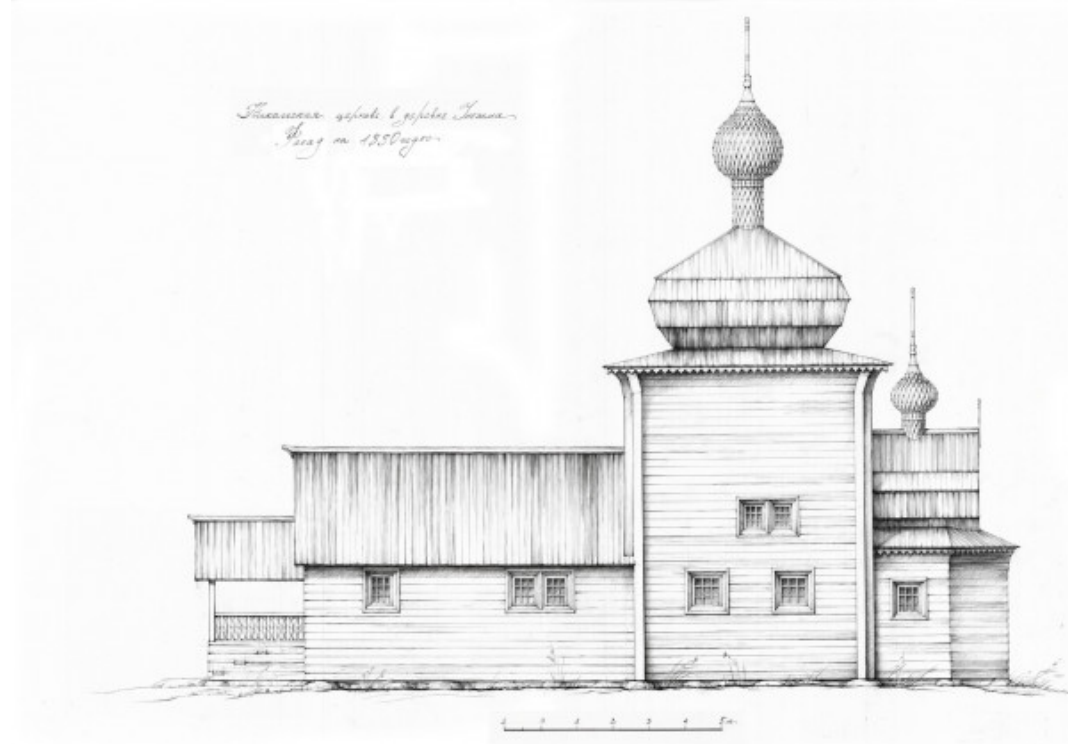
На потолке алтаря появляется дополнительный конструктивный элемент – «прижимное» бревно с восточной стороны. Эта деталь необходима, т. к. уровень потолка находится на уровне начала повала, который не зажимает потолочные доски. Интересен объем кубоватого завершения. На большинстве памятников (Вирма, Подпорожье, Кушерека, Нименьга и др.) это целиком рубленая конструкция, имеющая внутри две стенки, образующие внутреннюю крестовину на всю высоту куба. В Унежме такое «рубленое» решение заменено на «каркасное» – верхний сектор куба представляет собой четыре стропильные ноги, соединенные сверху горизонтальными брусками. Глава с барабаном держатся на мачте и четырех, наклоненных к ней, стойках, расположенных по сторонам света. Вся эта конструкция опирается на крестовину из спаренных бревен, находящихся в уровне повала. Аналог такого решения внутреннего устройства куба есть у Преображенского храма в селе Турчасово, но оно относится к 1869 году, когда здание перебиралось, а не к изначальной конструкции (см. рис. 4).

Рис. 4. Реконструкция церкви Николая Чудотворца в д. Унежма 1880 г. Южный фасад. Рис. Тодоровой З. А., по обмерам Бодэ А. Б., Воеводина И. В., Зининой О. А.

Форма куба Унежемской церкви имеет очень упрощенный, не характерный силуэт, больше похожий на ремонтные работы, чем на первоначальную форму. На сохранившихся памятниках или изображениях видно, что кубоватое завершение в русском деревянном зодчестве стремилось к килевидному силуэту, даже когда линии стали уже довольно рубленые. Ф. Ф. Горностаев и И. Э. Грабарь считали эту форму «ловкой подменой запрещенного шатра» [3], что совсем нельзя сказать об унежемском кубе – он скорее купол, чем шатер. Было ли так всегда? Сейчас сказать сложно, т. к. вся верхняя часть, шея и главка, были утрачены во время Великой Отечественной войны, а венцы конструкции куба имеют большие утраты. Куб Никольской церкви близок по форме к ремонтному, упрощенному варианту завершения Петропавловской церкви в Вирме, который закрыл ее красивую, пластичную первоначальную форму [6: 451]. Аналогом является также церковь Преображения в Нименьге [2]. Она также имеет каркасный верхний участок куба. Но и на этом памятнике угол уклона кровли меняется в месте перехода от рубленой части к стропильной, что задает вертикальное направление общей форме, как у всех памятников такого типа. На фотографии Суслова бросается в глаза несколько длинноватая шея главы Никольского храма. Может быть, изначально ее основание было прикрыто каркасным верхним сектором куба, угол которого могли легко поменять во время ремонта 1880-х годов. Упоминания о том, что «кумпол» находится в неудовлетворительном состоянии, часто встречается в унежемских документах.^[xiv] Но, не имея доказательств, вернее всего отнести такую форму куба к угасанию художественной и строительной традиции. Сама главка Унежемской церкви как будто отголосок каплеобразных маковок Никольского храма в селе Ворзогоры.

В 1880-х годах церковь была обшита внутри и снаружи. Предположительно, в интерьерах была вертикальная обшивка, т. к. следов от направляющих не обнаружено. Такое решение встречается в Малошуйке, Подпорожье, Вирме. Покрашены интерьеры основного объема и алтаря были в яркий синий цвет, небольшие следы сохранились на стенах алтаря и основного объема. Но, в целом, храм сохранился в своих основных габаритах и объемах (см. рис. 4).

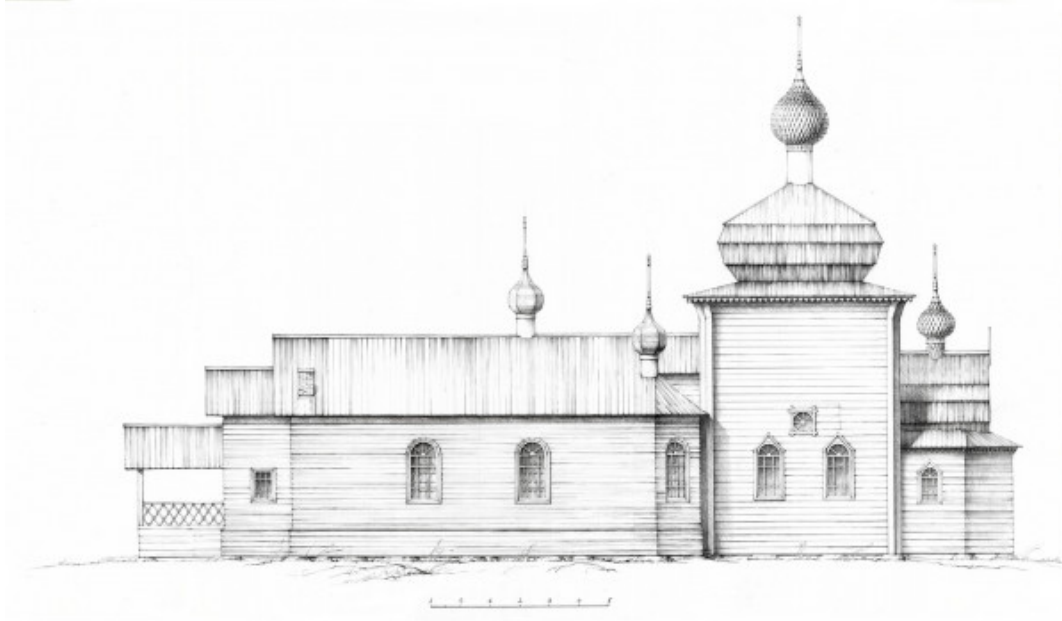
Новая двухпрестольная трапезная 1902–1910^[xv] годов подарила Унежме образ, напоминающий Онежское многоглавие несмотря на то, что выдающейся по архитектуре эту постройку назвать сложно. В совокупности, церковь увенчалась пятью главами (см. рис. 5).

Рис. 5. Реконструкция церкви Николая Чудотворца в д. Унежма 1910 г. Южный фасад. Рис. Тодоровой З. А.

В плане новая пристройка представляет собой квадрат со скошенными восточными углами. С запада ее дополняют более узкие по ширине притвор и крыльцо. Кровли над всеми новыми объемами – двухскатные. Есть небольшие завороты кровли над скошенными углами-апсидами приделов. Рублена трапезная из сильно сбежистого материала, довольно грубо, особенно притвор. Трапезная имела двойной потолок, конструкция которого состояла из разноуровневых балок, связанных системой металлических стяжек и поддерживаемых болезненно-тоненькими стоечками, что так отличается от традиционных мощных резных столбов. Интерьер был обит тканью и побелен, а также «окрашены потолки и столбы белилами и охрою» [7: 95]. Трассирующие, вертикальные следы от гвоздиков до сих пор видны на стенах. Конструкция пола не сохранилась. Предположительно, это была система балок, т. к. пролеты довольно большие – 13 x 13 м. Расположение иконостасов приделов указано в соответствии с чертежом М. Верюжского [xvi] и по аналогии с другими памятниками: Поле, Сырья и другими. Их габариты ограничиваются двумя восточными столбами трапезной. В документах [7: 110] сказано, что две печи у западной стены были металлическими. Предположительно, они могли быть такими, как сохранившаяся печь в храме Богоявления деревне Поле. Ограда крылечка скопирована с нового ограждения колокольни.
