ЦЕРКОВЬ ТИХВИНСКОЙ ИКОНЫ БОЖЬЕЙ МАТЕРИ В ДЕРЕВНЕ ЮДМОЗЕРО АРХАНГЕЛЬСКОЙ ОБЛАСТИ. ИСТОРИЯ И АРХИТЕКТУРА

В статье раскрываются архитектурные особенности трех строительных этапов Церкви Тихвинской иконы Божьей матери в деревне Юдмозеро, Онежского района Архангельской области, выявленных в результате анализа архивных данных Государственного архива Архангельской области (ГААО). Строительные этапы связаны с перестройкой часовни в церковь в 1863 году и постройкой новой паперти и звонницы в 1907 году. Церковь представляет собой тип «четырёхстенки» с пятистенным алтарем. Паперть и звонница утрачены. Натурное обследование памятника позволило отнести данную церковь-часовню к типу «часовни-молитвенного дома», сочетающего в себе признаки жилого дома и часовни. От часовен Архангельской и Вологодской областей или Карелии его отличает основной сруб, схожий с избой. Признаками часовни является глава и притвор с шатровой звонницей. В результате исследований выполнена реконструкция облика Юдмозерской часовни конца XVIII века и начала XX века; проведен краткий анализ отличительных черт аналогов данного типа постройки в деревнях Ворзогоры, Малошуйка, Нименьга, Подпорожье. Авторы приходят к выводу о ра

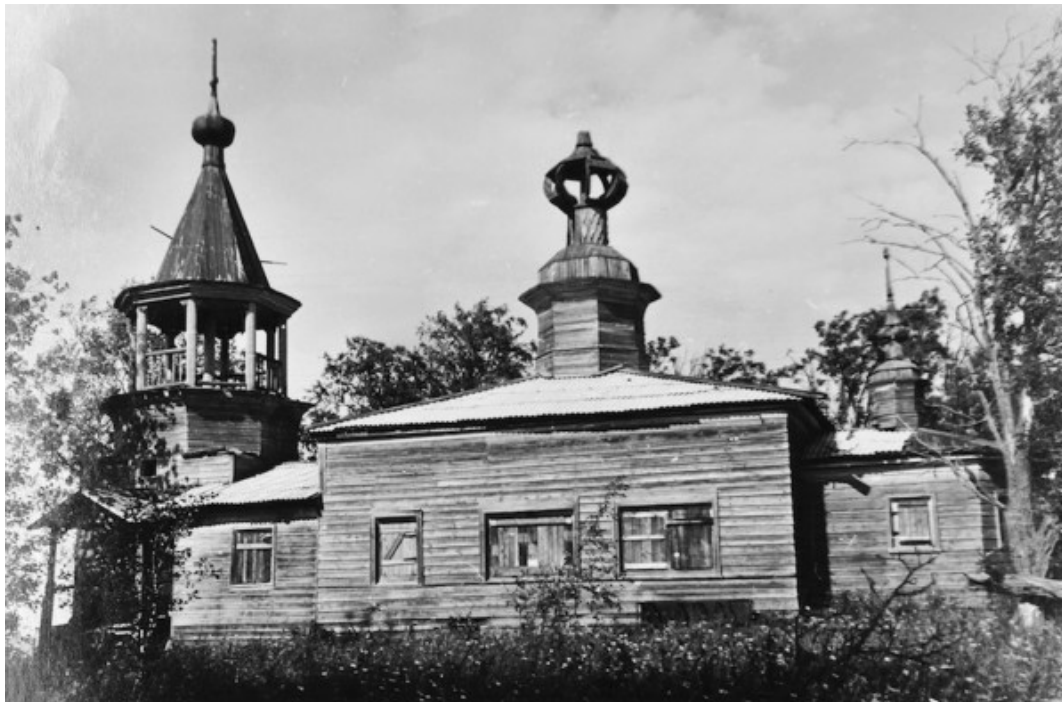
Рис. 5. Церковь Зосимы и Савватия XIX века в с. Ворзогоры. Фото Н. Розова, 1969 // Архангельский краеведческий музей. КФОФ-3691

Еще одна часовня-церковь, требующая сравнения, находится в соседнем селе Ворзогоры. Это кладбищенская церковь Зосимы и Савватия (рис. 5).

Дата ее постройки точно не установлена. Описание 1833 года говорит о ней так: «... построена с давних времен иждивением крестьян, с дозволения Крестного Монастыря духовных властей, на каменном фундаменте, в высоту две сажени, в ширину три, в длину четыре, покрыта на два ската крышкою деревянною, на ней крест осьмиконечный деревянный, два окна, в них окончины стеклянные и решетки железные, двери деревянные на крюках и петлях железных, замок висучий» [xxx]. Это очень похоже на то, что мы видим в Юдмозере, даже в еще более простом варианте – без главы.

Есть сведения о том, что часовня в Ворзогорах была построена в 1850 году, а в 1870 году переделана в церковь путем пристройки алтаря [xxxii]. Основной сруб ныне существующей постройки по размерам соответствует описанию 1833 года. Возможно в 1850 году была не построена новая часовня, реконструирована старая. Но это даже не важно. Перед нами очевидно один и тот же тип здания. Назовем его условно часовня-молитвенный дом.

В ворзогорской часовне после всех перестроек имеются такие же два парных окна на южной стене. На северной стене расположено одно парное окно, оставляя неосвещенным северо-западный угол, где могла быть печь. Основной сруб сейчас имеет уже не первоначальное покрытие, но если представить его с двухскатной крышей высотой в 2 сажени, то по облику он очень похож на обыкновенный жилой дом.
