ЦЕРКОВЬ ТИХВИНСКОЙ ИКОНЫ БОЖЬЕЙ МАТЕРИ В ДЕРЕВНЕ ЮДМОЗЕРО АРХАНГЕЛЬСКОЙ ОБЛАСТИ. ИСТОРИЯ И АРХИТЕКТУРА

THE CHURCH OF THEOTOKOS OF TIKHVIN IN YUDMOZERO, ARKHANGELSK REGION. HISTORY AND ARCHITECTURE

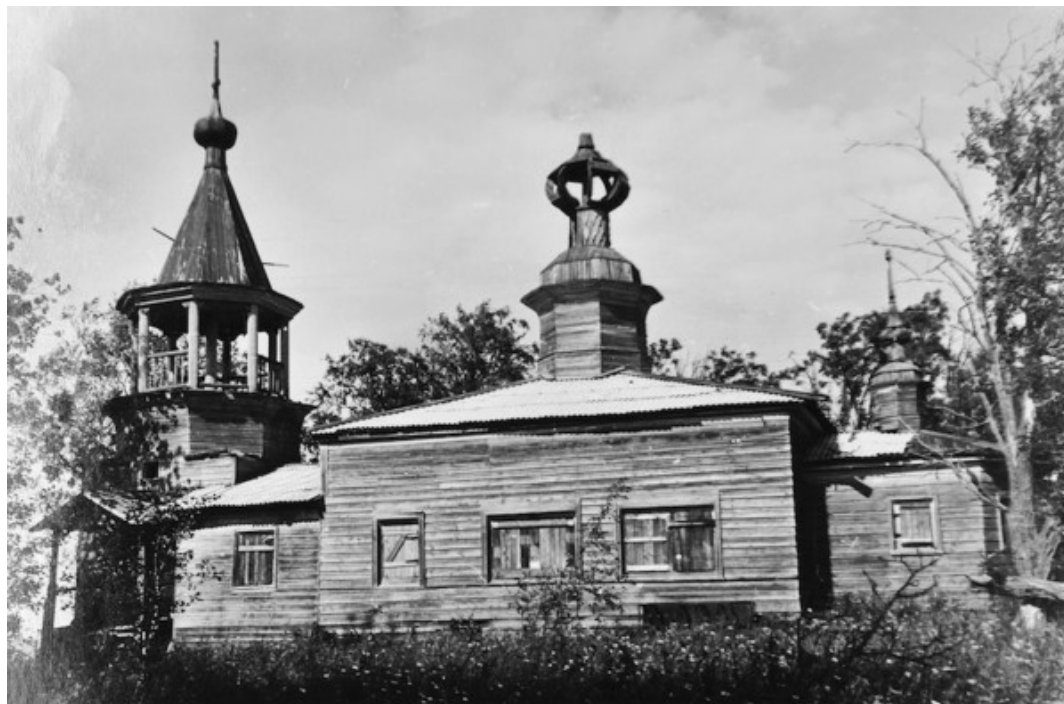
Рис. 5. Церковь Зосимы и Савватия XIX века в с. Ворзогоры. Фото Н. Розова, 1969 // Архангельский краеведческий музей. КФОФ-3691

Fig. 5. The Church of Zosima and Savvaty, 19th century. Vorzogory Village. Photo by N. Rogov, 1969. // Arkhangelsk Regional Lore Museum. KFOF-3691.

Еще одна часовня-церковь, требующая сравнения, находится в соседнем селе Ворзогоры. Это кладбищенская церковь Зосимы и Савватия (рис. 5).

Есть сведения о том, что часовня в Ворзогорах была построена в 1850 году, а в 1870 году переделана в церковь путем пристройки алтаря [xxxii]. Основной сруб ныне существующей постройки по размерам соответствует описанию 1833 года. Возможно в 1850 году была не построена новая часовня, реконструирована старая. Но это даже не важно. Перед нами очевидно один и тот же тип здания. Назовем его условно часовня-молитвенный дом.

В ворзогорской часовне после всех перестроек имеются такие же два парных окна на южной стене. На северной стене расположено одно парное окно, оставляя неосвещенным северо-западный угол, где могла быть печь. Основной сруб сейчас имеет уже не первоначальное покрытие, но если представить его с двухскатной крышей высотой в 2 сажени, то по облику он очень похож на обыкновенный жилой дом.
