ЦЕРКОВЬ ТИХВИНСКОЙ ИКОНЫ БОЖЬЕЙ МАТЕРИ В ДЕРЕВНЕ ЮДМОЗЕРО АРХАНГЕЛЬСКОЙ ОБЛАСТИ. ИСТОРИЯ И АРХИТЕКТУРА

ЦЕРКОВЬ ТИХВИНСКОЙ ИКОНЫ БОЖЬЕЙ МАТЕРИ В ДЕРЕВНЕ ЮДМОЗЕРО

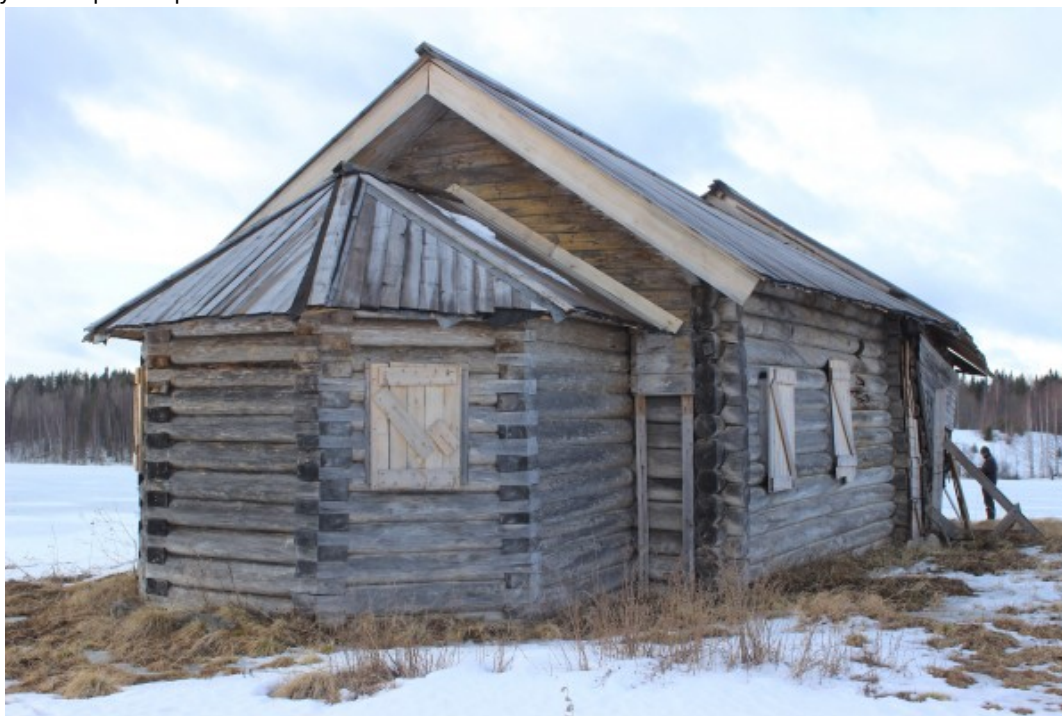
Рис. 1. Церковь Тихвинской иконы Божьей матери в деревне Юдмозеро. Фотография Г.Г. Шеянов, 2020.

Fig. 1. The Church of Theotokos of Tikhvin in Yudmzero, Arkhangelsk Region. Photo by G.G. Sheyanov, 2020.

Деревня Юдмозеро красиво расположена в распадке между холмами по обеим берегам протоки, соединяющей два небольших озера. Сейчас в деревне осталось не более десятка домов, и лишь в нескольких из них сезонно живут люди. На низком берегу у самой воды стоит церковь. Сейчас она лишена своего завершения и лишь форма плана с пятистенным алтарем напоминает о назначении этой постройки. При осмотре церкви (рис.1) сразу видно, что она состоит из разновременных частей и имеет сложную историю строительства.

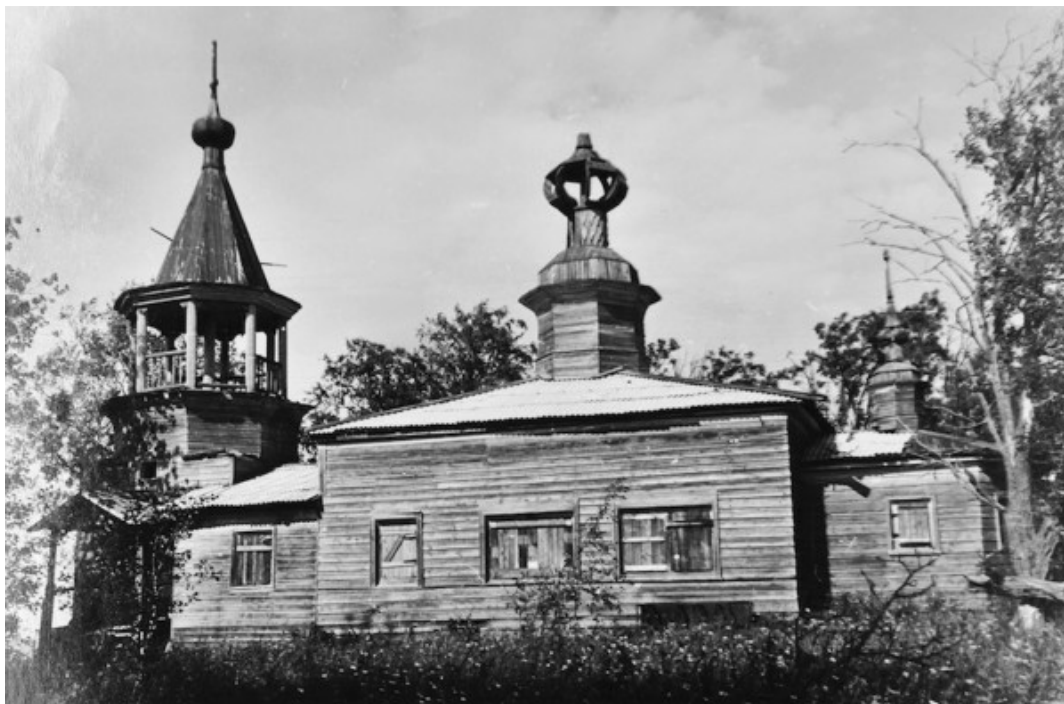
Рис. 5. Церковь Зосимы и Савватия XIX века в с. Ворзогоры. Фото Н. Розова, 1969 // Архангельский краеведческий музей. КФОФ-3691

Fig. 5. The Church of Zosima and Savvaty, 19th century. Vorzogory Village. Photo by N. Rogov, 1969. // Arkhangelsk Regional Lore Museum. KFOF-3691.

Еще одна часовня-церковь, требующая сравнения, находится в соседнем селе Ворзогоры. Это кладбищенская церковь Зосимы и Савватия (рис. 5).

Есть сведения о том, что часовня в Ворзогорах была построена в 1850 году, а в 1870 году переделана в церковь путем пристройки алтаря [xxxi]. Основной сруб ныне существующей постройки по размерам соответствует описанию 1833 года. Возможно в 1850 году была не построена новая часовня, реконструирована старая. Но это даже не важно. Перед нами очевидно один и тот же тип здания. Назовем его условно часовня-молитвенный дом.

В ворзогорской часовне после всех перестроек имеются такие же два парных окна на южной стене. На северной стене расположено одно парное окно, оставляя неосвещенным северо-западный угол, где могла быть печь. Основной сруб сейчас имеет уже не первоначальное покрытие, но если представить его с двухскатной крышей высотой в 2 сажени, то по облику он очень похож на обыкновенный жилой дом.
