Studia Humanitatis Borealis

№ 4(21). Декабрь, 2021

НИКОЛЬСКАЯ ЦЕРКОВЬ В ДЕРЕВНЕ УНЕЖМА: ИСТОРИЯ И АРХИТЕКТУРА*

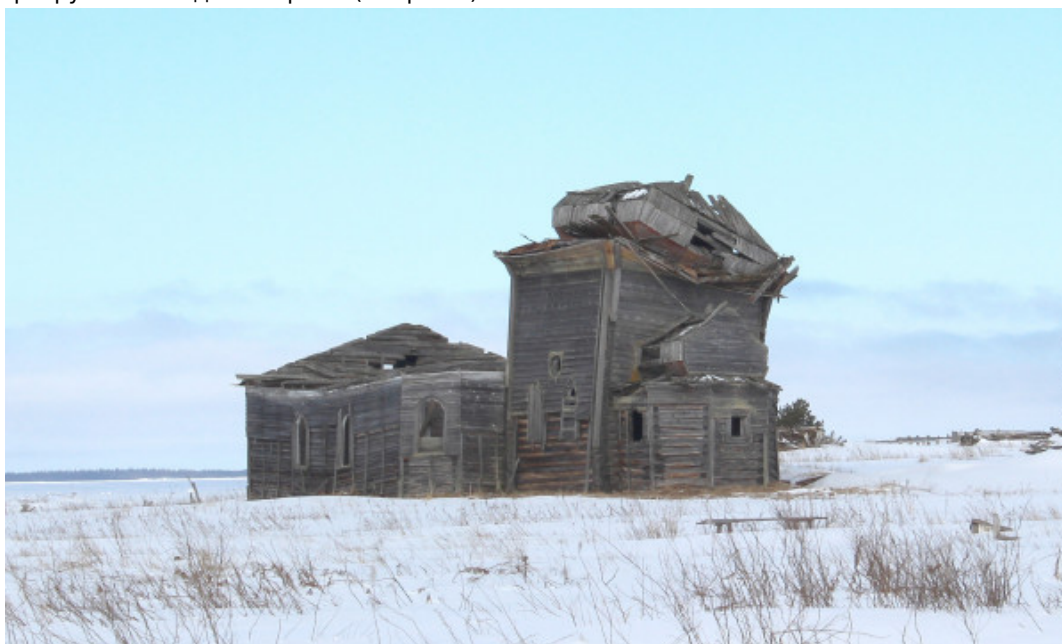
Рис. 1. Церковь Николая Чудотворца в д. Унежма. Фотография Воеводина И. В. 2020 г.

Figure 1. The Church of Saint Nicholas the Wonderworker in Unezhma village. Photo by Voevodin I.V., 2020

Ансамбль, когда-то состоящий из церкви Николая Чудотворца, колокольни, ограды и, предположительно, крестов под навесами, до нашего времени не сохранился. От него осталось только сильно разрушенное здание храма (см. рис.1).

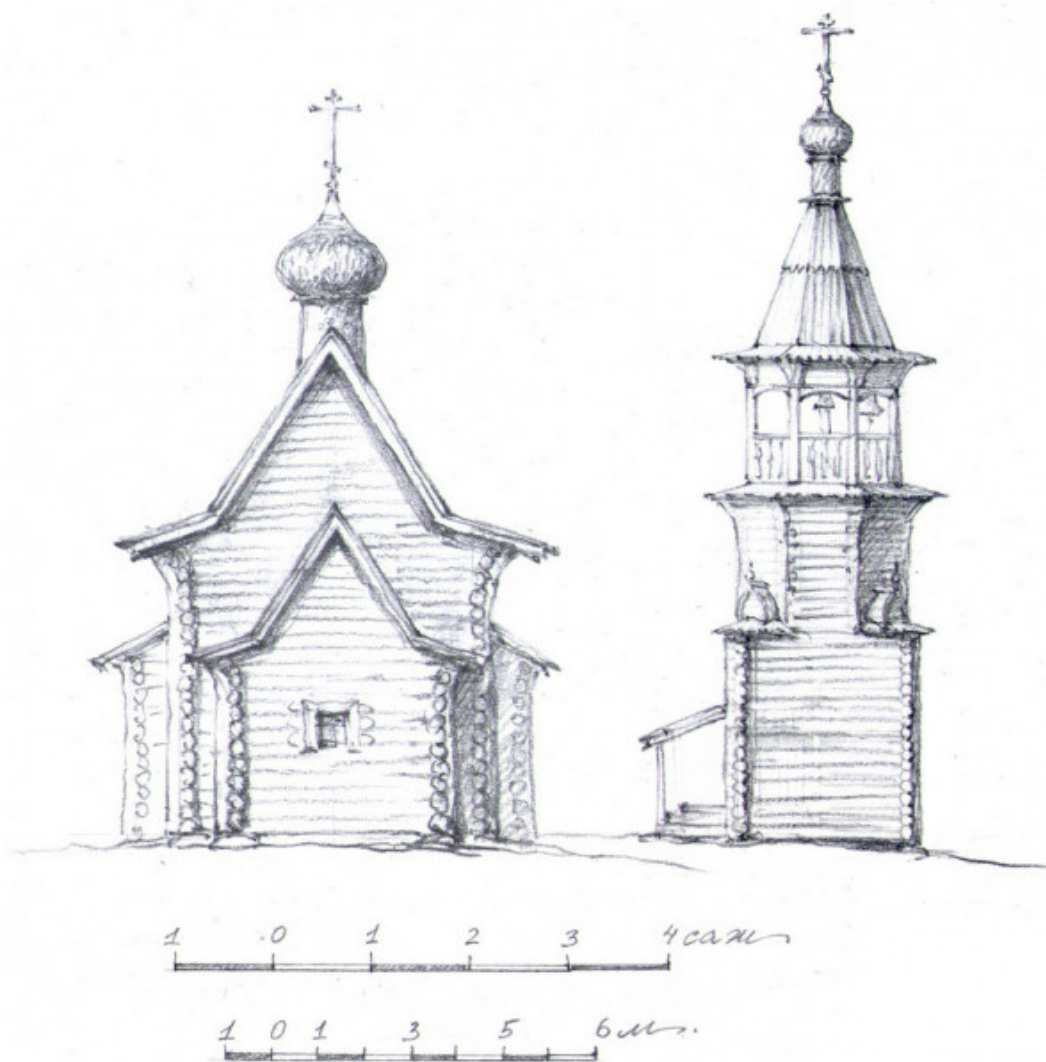
Рис. 2. Реконструкции церковного ансамбля в Унежме на 1808 г.
Figure 2. Reconstructions of the Church Complex in Unezhma as of 1808

в «Описи церковного имущества» 1808 года: «Церковь Николая Чудотворца деревянная вышины до кровли 3 сажень в длину по фундаменту 3 сажень на ней одна Глава обита чушуйей. Крест восьмиконечной деревянной. Олтарь при оной Церкви четырехугольной также и паперть. У паперти одни двери простой работы... В паперти одно окно окончина стеклянная. В Трапезу двери простой работы... В Трапезе три окна в оных окончины стекльчатые. В Церковь двери простой работы... В Церкви три окна в них окончины стеклянные... Во олтаре два окна небольших...Царские врата на них написаны Благовещение и четыре Евангелиста»^[v]. В этом же документе есть описание и колокольни построенной в 1792 году: «При оной Церкви колокольня шатровая вышины пять сажень на ней четыре колокола»^[vi]. Из этого описания видно, что церквушка была совсем небольшой. Основной объем представлял собой куб со стороной 6,4 м, что в плане соответствует габаритам нынешней церкви. Кровля, скорее всего, была двускатной, так как характерный для памятников Онежского Поморья XVII века шатер просит более вытянутых в высоту пропорций главного сруба. Опираясь на то, что алтарь был четырехугольным, как в Никольских церквях Пурнемы и Малашуйки, можно предположить, что кровля имела небольшие полицы. Возможно Унежемский ансамбль XVII века был схожим с ансамблем Подужемья Кемского района, запечатленным Билибиным в 1904 году. По графической реконструкции на 1826 год видно, что даже небольшая новая Никольская церковь выглядит несколько крупно рядом с удивительно стройной и изящной колоколенкой, что также может указывать на более миниатюрную сгоревшую предшественницу (см. рис. 2).

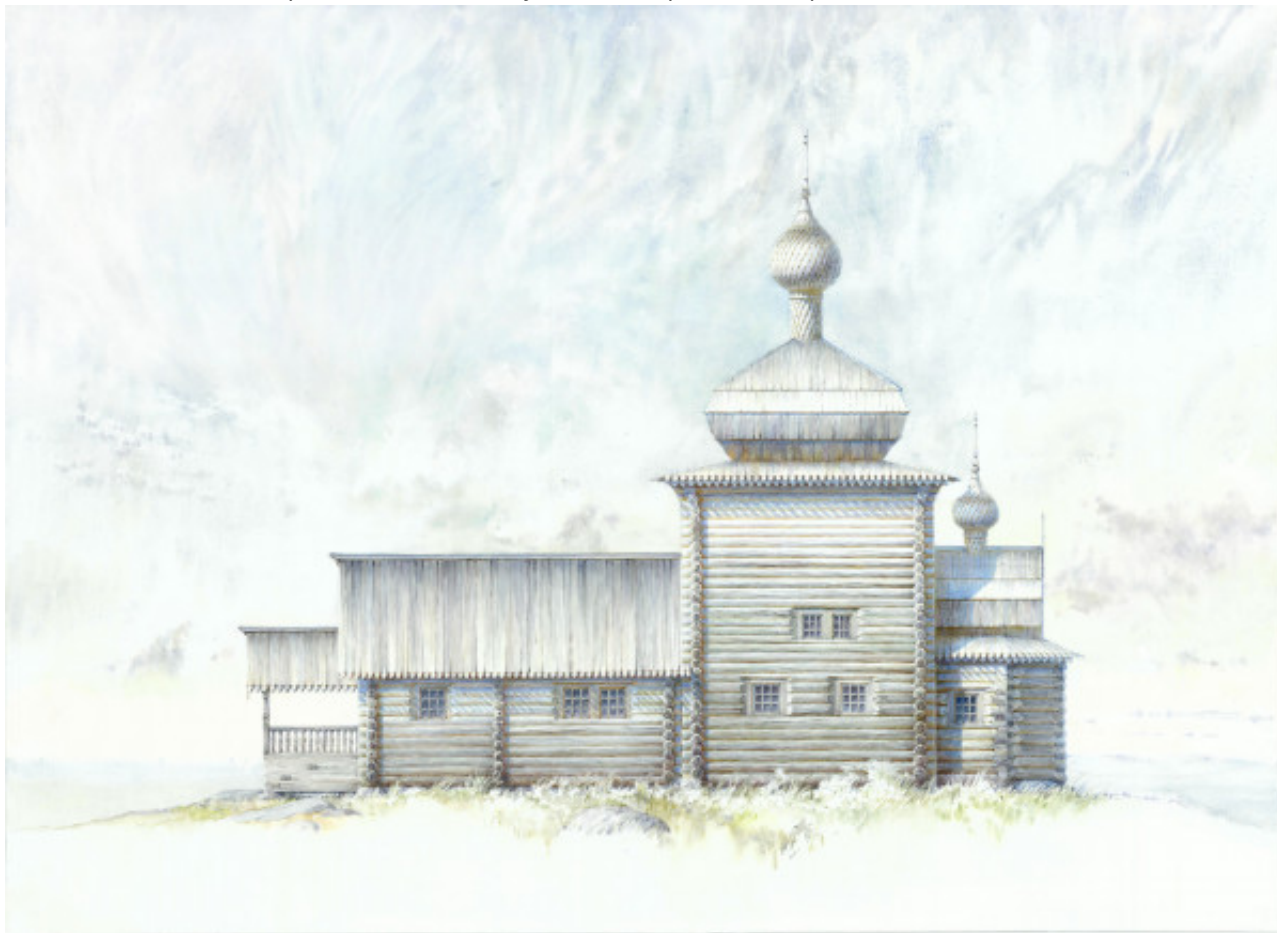
Рис. 3. Реконструкция церкви Николая Чудотворца в д. Унежма 1824–1826 гг. Южный фасад. Рис. Тодоровой З. А., по обмерам Бодэ А. Б., Воеводина И. В., Зининой О. А.

Figure 3. Reconstruction of the Church of Saint Nicholas the Wonderworker in Unezhma village, 1824–26. South facade. Drawing by Todorova Z. A., using measurements by Bode A. B., Voevodin I. V. and Zinina O. A.

Реконструкция Никольской церкви на 1826 год создавалась по «Описи имущества и угодий Унежемского Николаевского прихода Онежского уезда Архангельской губернии» за 1829 год [xiii] и по сохранившимся следам на памятнике. В вышеуказанном документе подробно описаны основные черты церкви: «Церковь Никольская деревянная одноэтажная в высоту до крыши восемь сажень в ширину три сажени в длину от алтаря по фундаменту с трапезою девять сажень. На коей купал деревянной дощанной одна шея и глава обита чешуею. Крест осьмиконечной деревянной, алтарь оной церкви построен в три полукружия на нем одна шея и глава обита чешуею, крест осьмиконечной деревянной, кровля на церкви и алтаре деревянная; с южной страны для входу в паперть крыльцо деревянное, и над оным крышка на два ската; в паперть двери стварные... В папетри одно окно с южной стараны окончина стеклянная, в трапезе три окна с окончинами стеклянными, в церкви пять окон с окончинами стеклянными. Во святом олтаре два окна с южной стороны а другое с восточной». Церковь представляла собой нанизанные на одну ось простые объемы. Квадратный в плане основной сруб с кубоватым завершением, к нему в тех же габаритах пристроенный прямоугольный объем трапезной и паперти с двухскатной крышей. С востока прирублен более узкий пятигранный алтарь, перекрытый бочкой, и с запада односкатное крыльцо так же с двухскатной крышей (см. рис. 3).

На реконструкции видна игра бревенчатых стен, где из-за небольшой высоты здания (от земли до полиц 8,5 м.) диаметр нижних, тех самых исполинских бревен резко уменьшается к повалу от 35 до 18

см. Возможно, эта пластика еще подчеркивалась более скромными бревнами трапезной-амбара. Небольшие, почти квадратные, окна реконструируются по затескам, а дверной проем – по сохранившимся вертикальным косякам. Отметка конька и уклон кровли трапезной хорошо читаются по следу на обшивке западной стены основного объема. Высота помещения этой части здания получается по построению и составляет всего 2,6 м. По описи окон в трапезной было три и одно на паперти. Предположив, что трапезная могла быть изначально амбаром, который выполнял роль молитвенного дома, два южных окна объединили. Такие сдвоенные окна характерны для типа построек, выявленных А. Б. Бодэ при исследовании церкви Тихвинской иконы Божией матери в Юдмозере – это часовни-трапезные [1]. Наличие печи в северо-западном углу у двери так же характерно для построек такого типа.

Рисунок ограды крылечка выполнен по аналогии ограждения рядом стоящей колокольни, а столб изображен по образцу столбов на крыльцах Ворзогорского ансамбля. В целом вырисовывается традиционный облик русского поморского деревянного храма. Особенностью является одна глава, а не многоглавие [7].

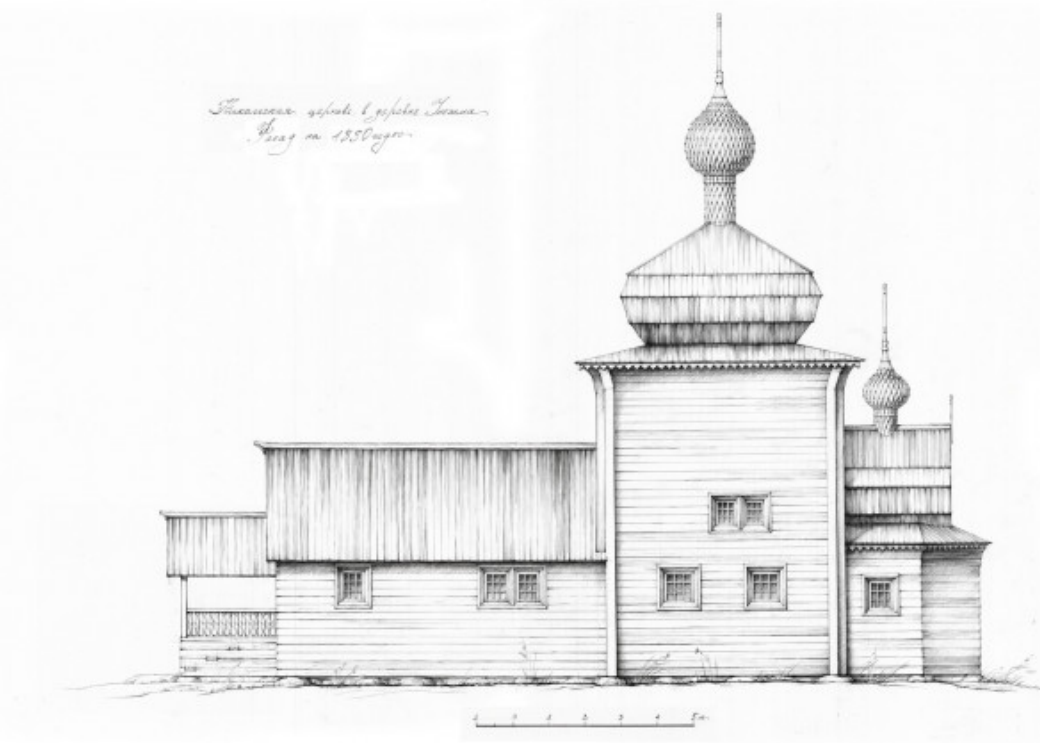
Рис. 4. Реконструкция церкви Николая Чудотворца в д. Унежма 1880 г. Южный фасад. Рис. Тодоровой З. А., по обмерам Бодэ А. Б., Воеводина И. В., Зининой О. А.

Figure 4. Reconstruction of the Church of Saint Nicholas the Wonderworker in Unezhma village, 1880. South facade. Drawing by Todorova Z. A., using measurements by Bode A. B., Voevodin I. V. and Zinina O. A.

На потолке алтаря появляется дополнительный конструктивный элемент – «прижимное» бревно с восточной стороны. Эта деталь необходима, т. к. уровень потолка находится на уровне начала повала, который не зажимает потолочные доски. Интересен объем кубоватого завершения. На большинстве памятников (Вирма, Подпорожье, Кушерека, Нименьга и др.) это целиком рубленая конструкция, имеющая внутри две стенки, образующие внутреннюю крестовину на всю высоту куба. В Унежме такое «рубленое» решение заменено на «каркасное» – верхний сектор куба представляет собой четыре стропильные ноги, соединенные сверху горизонтальными брусками. Глава с барабаном держатся на мачте и четырех, наклоненных к ней, стойках, расположенных по сторонам света. Вся эта конструкция опирается на крестовину из спаренных бревен, находящихся в уровне повала. Аналог такого решения внутреннего устройства куба есть у Преображенского храма в селе Турчасово, но оно относится к 1869 году, когда здание перебиралось, а не к изначальной конструкции (см. рис. 4).

В 1880-х годах церковь была обшита внутри и снаружи. Предположительно, в интерьерах была вертикальная обшивка, т. к. следов от направляющих не обнаружено. Такое решение встречается в Малошуйке, Подпорожье, Вирме. Покрашены интерьеры основного объема и алтаря были в яркий синий цвет, небольшие следы сохранились на стенах алтаря и основного объема. Но, в целом, храм сохранился в своих основных габаритах и объемах (см. рис. 4).

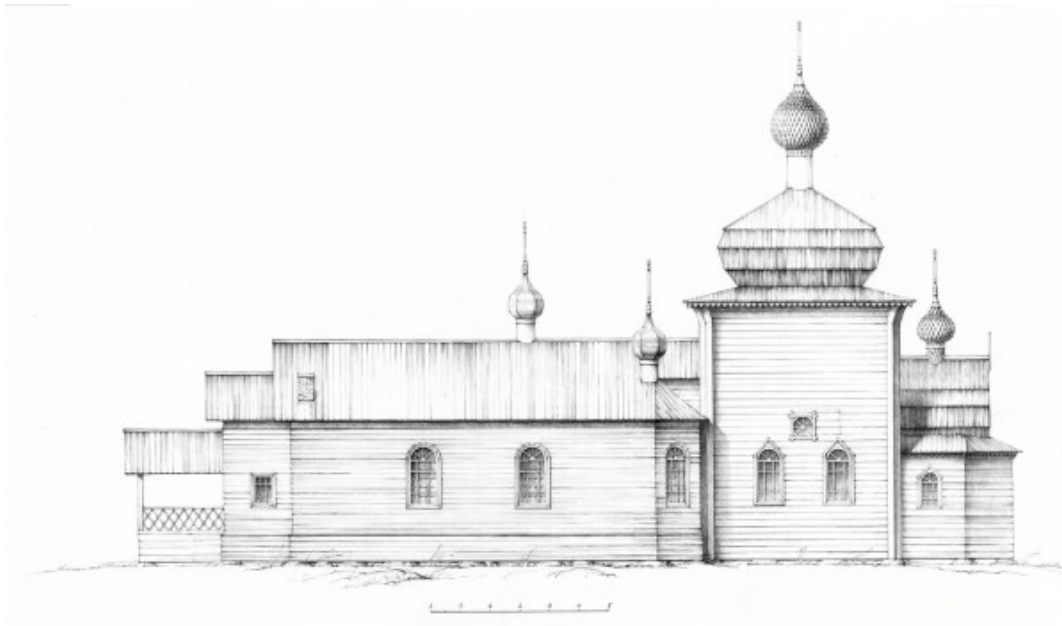
Рис. 5. Реконструкция церкви Николая Чудотворца в д. Унежма 1910 г. Южный фасад. Рис. Тодоровой З. А.

Figure 5. Reconstruction of the Church of Saint Nicholas the Wonderworker in Unezhma village, 1910. South facade. Drawing by Todorova Z. A.

Новая двухпрестольная трапезная 1902–1910[\[xv\]](#) годов подарила Унежме образ, напоминающий Онежское многоглавие несмотря на то, что выдающейся по архитектуре эту постройку назвать сложно. В совокупности, церковь увенчалась пятью главами (см. рис. 5).

В плане новая пристройка представляет собой квадрат со скошенными восточными углами. С запада ее дополняют более узкие по ширине притвор и крыльцо. Кровли над всеми новыми объемами – двухскатные. Есть небольшие завороты кровли над скошенными углами-апсидами приделов. Рублена трапезная из сильно сбежистого материала, довольно грубо, особенно притвор. Трапезная имела двойной потолок, конструкция которого состояла из разноуровневых балок, связанных системой металлических стяжек и поддерживаемых болезненно-тоненькими стоечками, что так отличается от традиционных мощных резных столбов. Интерьер был обит тканью и побелен, а также «окрашены потолки и столбы белилами и охрою» [7: 95]. Трассирующие, вертикальные следы от гвоздиков до сих пор видны на стенах. Конструкция пола не сохранилась. Предположительно, это была система балок, т. к. пролеты довольно большие – 13 x 13 м. Расположение иконостасов приделов указано в соответствии с чертежом М. Верюжского [xvi] и по аналогии с другими памятниками: Поле, Сырья и другими. Их габариты ограничиваются двумя восточными столбами трапезной. В документах [7: 110] сказано, что две печи у западной стены были металлическими. Предположительно, они могли быть такими, как сохранившаяся печь в храме Богоявления деревне Поле. Ограда крылечка скопирована с нового ограждения колокольни.
